Vilniaus senamiesčio atnaujinimo agentūra

**KULTŪROS PAVELDO OBJEKTO BŪKLĖS PATIKRINIMO AKTAS**

1. Pavadinimas Nuomojamas namas
2. Kultūros vertybių registro unikalus kodas 12595
3. Adresas V. Šopeno g. 3
4. Valdytojas \_\_\_\_\_  
(vardas, pavardė, gyv. vieta, tel. numeris/juridinio asmens pavadinimas, teisinė forma, buveinė, kodas, tel. numeris)
5. Paskelbtas ar nepaskelbtas saugomu kultūros paveldo objektu valstybės saugomas
6. Ankstesnio būklės patikrinimo data ir akto numeris \_\_\_\_\_

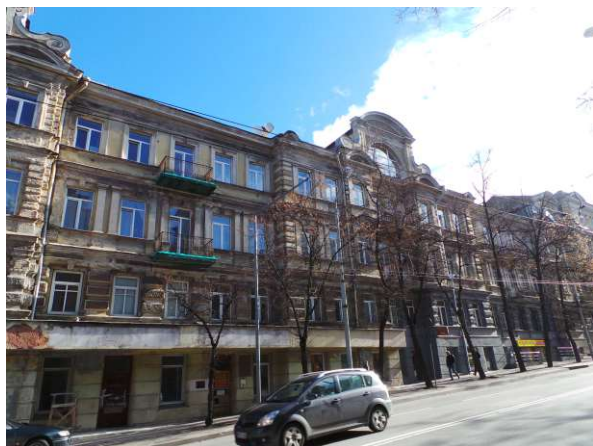
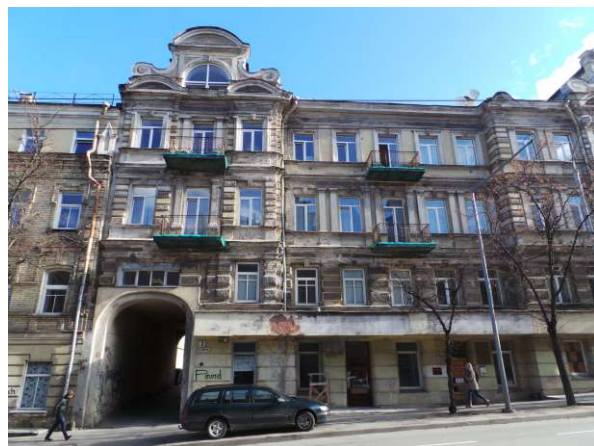
**8. Kultūros paveldo objekto būklės apibūdinimas** Pastatas yra trijų aukštų su pasrūsiu ir mansardiniu aukštu (F01-02). Daugelis langų pakeisti, bet kai kuriuose neišlaikytas langų skaidymas(F01-05). Kai kuriose fasado vietose nutrupėjęs tinkas(F06). Pirmame aukšte yra komercinės paskirties patalpos(F07-09). Dalis fasado perdažyta kita spalva(F08-09). Fasado kairėje pusėje yra pravažiavimas į kiemą be varčių(F10). Pravažiavimo danga asfaltas(F11), perdanga plokščia betoninė(F12). Pravažiavimo sienos apsilupusios, aptrupėjęs tinkas(F13). Kiemo fasadai lygūs, tinkuoti(F14-17). Daugelis langų pakeisti. Prie fasado yra keli ventiliacijos vamzdžiai(F16). Lietaus vanduo nuo stogo nuvestas ant kiemo dangos(F18), cokolis paveiktas drėgmės. Kiemo danga – asfaltas(F19).
