**KULTŪROS PAVELDO OBJEKTO BŪKLĖS PATIKRINIMO AKTAS**

1. Pavadinimas Namas
2. Kultūros vertybių registro unikalus kodas 27990
3. Adresas Aguonų g. 18
4. Valdytojas \_\_\_\_\_  
(vardas, pavardė, gyv. vieta, tel. numeris/juridinio asmens pavadinimas, teisinė forma, buveinė, kodas, tel. numeris)
5. Paskelbtas ar nepaskelbtas saugomu kultūros paveldo objektu valstybės saugomas
6. Ankstesnio būklės patikrinimo data ir akto numeris \_\_\_\_\_

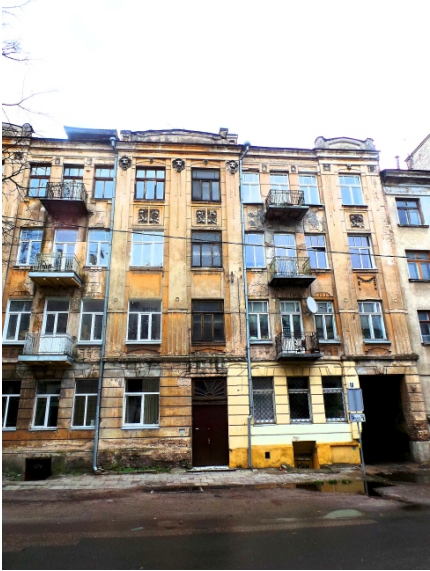
F1

**8. Kultūros paveldo objekto būklės apibūdinimas** Pastatas yra keturių aukštų. Fasadas tinkuotas, pirmas aukštas rustuotas(F1). Fasado pirmas aukštats dalinai nudažytas(F1-2). Cokolis pažeistas drėgmės, plytos nubyrėjusios(F3). Įvažiavimo į kiemą (F4)kraštai apdaužyti. Įvažiavimo danga ištrupėjęs asfaltas(F5). Perdanga plokščia bgelžbetoninė(F6). Įvažiavimo sienų tinkas nutrūpėjęs(F7-8). Kiemo fasadai geltonų plytų netinkuoti(F9-10). Kiemo danga asfaltas ir betoninės plytelės(F12). Lietaus banduo nuostogų nuvestas ant kiemo ir šaligatvių dangų(F11, F3).
