Vilniaus senamiesčio atnaujinimo agentūra

KULTŪROS PAVELDO OBJEKTO BŪKLĖS PATIKRINIMO AKTAS

1. Pavadinimas Namas
2. Kultūros vertybių registro unikalus kodas 286
3. Adresas Arklių g. 16
4. Valdytojas _____
(vardas, pavardė, gyv. vieta, tel. numeris/juridinio asmens pavadinimas, teisinė forma, buveinė, kodas, tel. numeris)
5. Paskelbtas ar nepaskelbtas saugomu kultūros paveldo objektu valstybės saugomas
6. Ankstesnio būklės patikrinimo data ir akto numeris _____

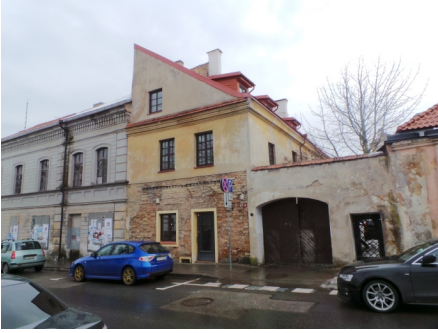
F1

8. Kultūros paveldo objekto būklės apibūdinimas Pastatas yra dviejų aukštų su mansarda. Pagrindiniu (vakariniu) fasadu orientuotas į Arklių g.(F1). Pirmame aukšte yra komercinės paskirties patalpos, jų langas ir durys pakeisti, mediniai(F2). Antrame aukšte langai pakeisti. Prie pastato yra mūrinė tinkuota tvora su įvažiavimo į kiemą vartais ir nedideliais varteliais(F3-4). Tvoros tinkas vietomis aptrupėjęs. Vartai yra mediniai, varteliai metaliniai. Pietinis kiemo fasadas tinkuotas(F5-6), tik rytinėje fasado dalyje pirmame aukšte atidengtas plytų mūras(F7). Fasade kai kurie langai pakeisti, mediniai(F8-9). Antrame aukšte yra įrengtas balknas(F10). Prie balkono esantys langai nekeisti. Kieme yra tinkuota mūrinė arka tarp dviejų pastatų(F11). Rytiniame fasde pirmame aukšte atidengtas plytų mūras(F12). Stogo danga pakeista, keraminių čerpių(F13), kaminai sutvarkyti, tinkuoti. Ant stogo įrengti tūriniai stoglangiai(F13-14). Lietaus vanduo nuo stogo nuvestas ant kiemo dangos(F15). Kiemo danga betoninių trinkelų su lauko akmenų nuogrinda(F16).
