Vilniaus senamiesčio atnaujinimo agentūra
(dokumento sudarytojo pavadinimas)

KULTŪROS PAVELDO OBJEKTO BŪKLĖS PATIKRINIMO AKTAS

1. Pavadinimas pastatas
2. Kultūros vertybių registro unikalus kodas 10363
3. Adresas Aušros Vartų g. 19
4. Valdytojas _____
(vardas, pavardė, gyv. vieta, tel. numeris/juridinio asmens pavadinimas, teisinė forma, buveinė, kodas, tel. numeris)
5. Paskelbtas ar nepaskelbtas saugomu kultūros paveldo objektu valstybės saugomas
6. Ankstesnio būklės patikrinimo data ir akto numeris _____

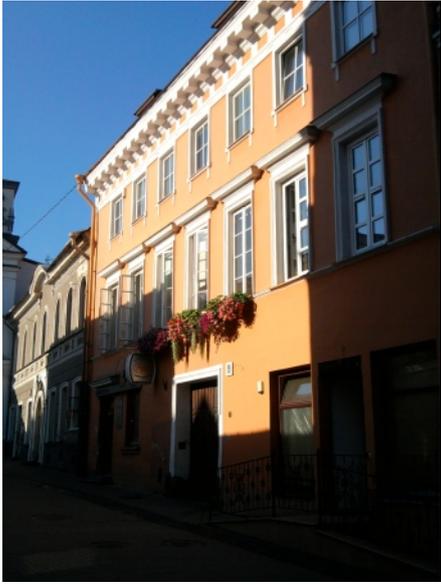
F1

8. Kultūros paveldo objekto būklės apibūdinimas Pastatas yra trijų aukštų. Pagrindinis (rytinis) fasadas orientuotas į Aušros Vartų gatvę(F01). Pirmame aukšte įrengtos komercinės paskirties patalpos. Jų langai ir durys pakeisti(F03-04). Antrame aukšte langai nekeisti(F02), trečiame aukšte langai pakeisti(F05). Pastato centre yra pravažiavimas į kiemą su medinėmis varčiomis(F06). Pravažiavimo danga betoninės trinkelės(F07), perdanga cilindrinis skliautas(F08-09). Kiemo fasade virš pravažiavimo antrame aukšte yra vienas langas, virš jo įstiklintas balkonas(F10). Ant stogo įrengti plokštuminiai stoglangiai(F18). Stogo danga skarda, kaminai tinkuoti. Kiemo fasaduose visi langai ir durys nauji(F11, F20, 21).

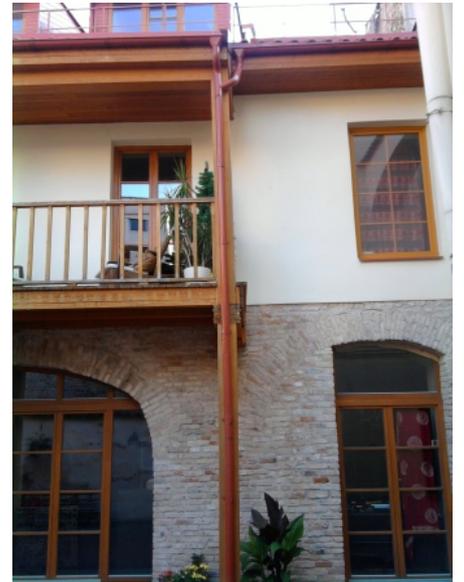
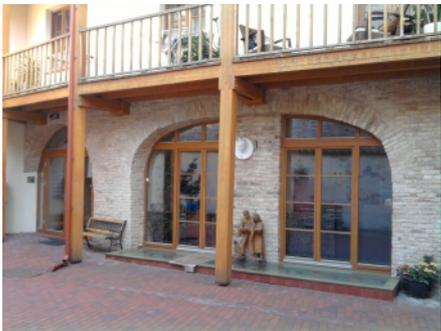
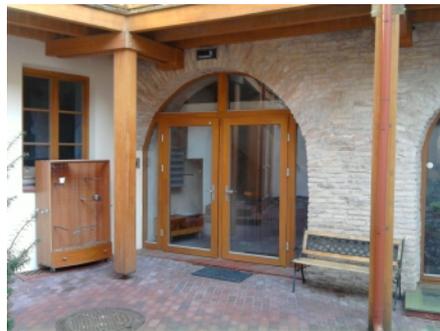
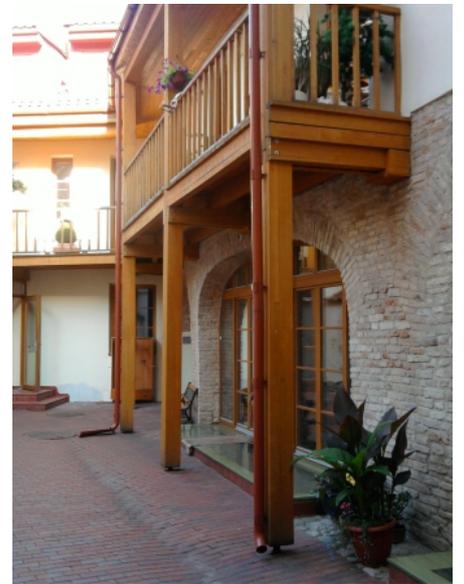
Kiemo korpusas suremontuotas, įrengta medinė galerija, pirmame aukšte atidengtas senas mūras(F12-15). Ant stogo įrengti tūriniai stoglangiai(F16, F19). Prie pietinio kiemo fasado įrengta stiklu dengta prieduobė(F17). Stogo danga keraminės čerpės. Kiemo danga betoninės trinkelės(F22-24).

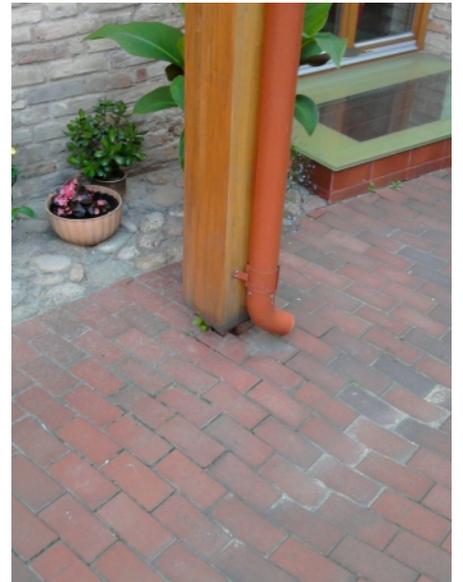
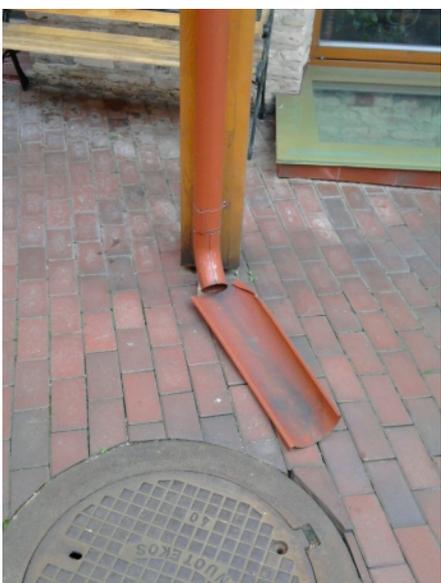
Gatvėje lietaus vanduo nuo stogo nuvestas į lietaus kanalizaciją, kieme vieni lietvamzdžiai prijungti prie lietaus kanalizacijos(F27-28), kitais lietaus vanduo nuvestas ant kiemo dangos(F25-26).
