Vilniaus senamiesčio atnaujinimo agentūra

KULTŪROS PAVELDO OBJEKTO BŪKLĖS PATIKRINIMO AKTAS

1. Pavadinimas Vilniaus bazilijonų vienuolyno statinių ansamblio Švč. Trejybės bažnyčia
2. Kultūros vertybių registro unikalus kodas 27316
3. Adresas Aušros Vartų g. 7B
4. Valdytojas _____
(vardas, pavardė, gyv. vieta, tel. numeris/juridinio asmens pavadinimas, teisinė forma, buveinė, kodas, tel. numeris)
5. Paskelbtas ar nepaskelbtas saugomu kultūros paveldo objektu valstybės saugomas
6. Ankstesnio būklės patikrinimo data ir akto numeris _____

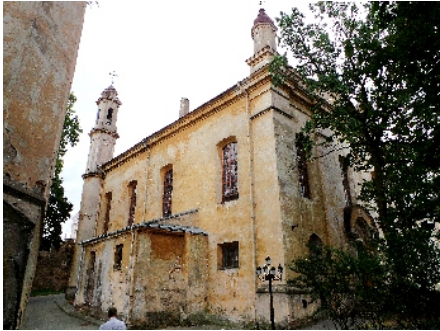
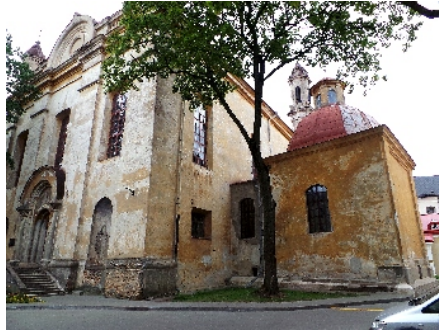
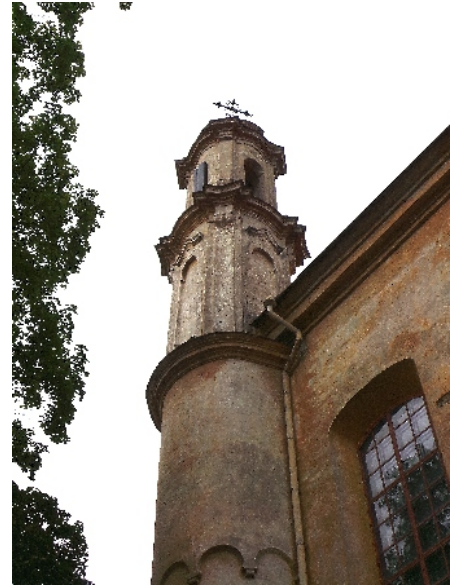
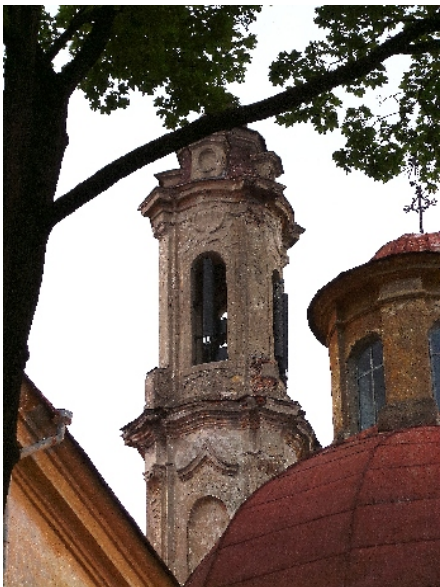
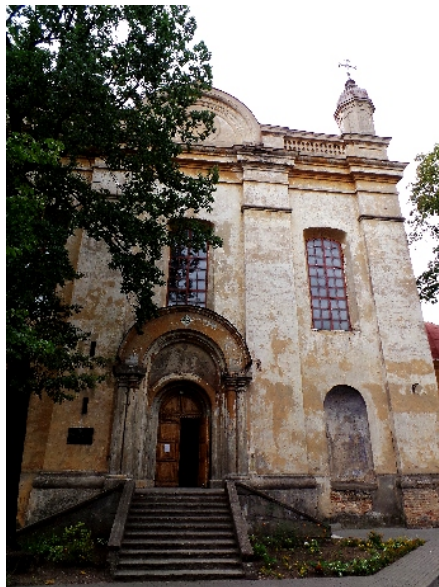
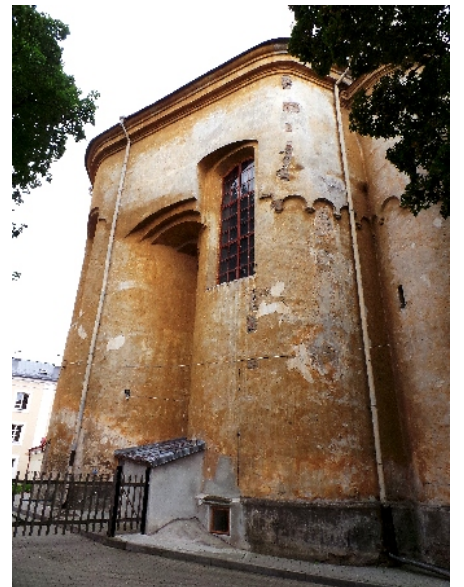
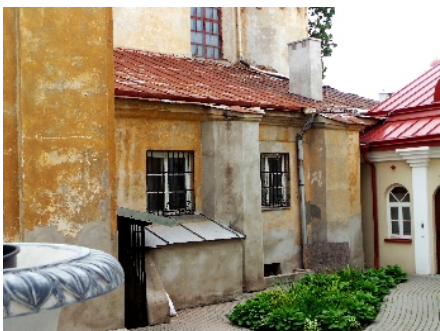
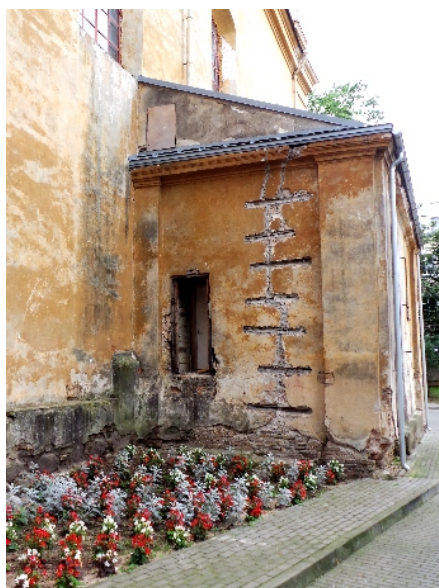
8. Kultūros paveldo objekto būklės apibūdinimas Bažnyčios fasadai tinkuoti, dažai išblukę, daugelyje vietų apsilupe(F01-08). Cokolio tinkas nutrūpėjęs, paveiktas drėgmės(F09-14). Lietaus vanduo nuo stogo nuvestas ant kiemo dangos(F11-13). Į bažnyčią veda betoniniai laiptai, kurie yra suskilę ir aptrupėję(F15-16). Bažnyčios stogo danga – skarda. Teritorija aplink bažnyčią grįsta betoninėmis trinkelėmis.
