**KULTŪROS PAVELDO OBJEKTO BŪKLĖS PATIKRINIMO AKTAS**

1. Pavadinimas statinių komplekso, pirmas namas
2. Kultūros vertybių registro unikalus kodas 26997
3. Adresas Bokšto g. 21a
4. Valdytojas \_\_\_\_\_  
(vardas, pavardė, gyv. vieta, tel. numeris/juridinio asmens pavadinimas, teisinė forma, buveinė, kodas, tel. numeris)
5. Paskelbtas ar nepaskelbtas saugomu kultūros paveldo objektu valstybės saugomas
6. Ankstesnio būklės patikrinimo data ir akto numeris \_\_\_\_\_

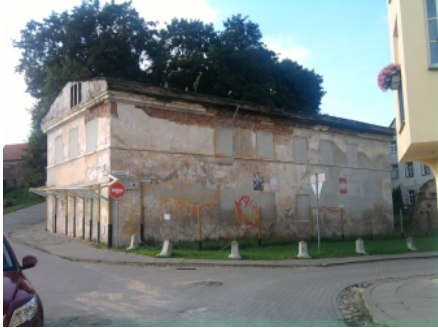
F1

**8. Kultūros paveldo objekto būklės apibūdinimas** Pastatas yra dviejų aukštų apleistas, nenaudojamas. Langu angos užmūrytos, fasadų tinkas aptrupėjęs. Karnizas daugelyje vietų nubyrėjęs. Stogo dangos nėra. Likęs tik lentinis apkalimas. Kiemas apaugęs žole(F01-06).
