Vilniaus senamiesčio atnaujinimo agentūra
(dokumento sudarytojo pavadinimas)

KULTŪROS PAVELDO OBJEKTO BŪKLĖS PATIKRINIMO AKTAS

1. Pavadinimas _____ *namas* _____
2. Kultūros vertybių registro unikalus kodas _____ *1058 (pastato rūsys)* _____
3. Adresas _____ *Didžioji g. 21* _____
4. Valdytojas _____
(vardas, pavardė, gyv. vieta, tel. numeris/juridinio asmens pavadinimas, teisinė forma, buveinė, kodas, tel. numeris)
5. Paskelbtas ar nepaskelbtas saugomu kultūros paveldo objektu _____ *valstybės saugomas* _____
6. Ankstesnio būklės patikrinimo data ir akto numeris _____

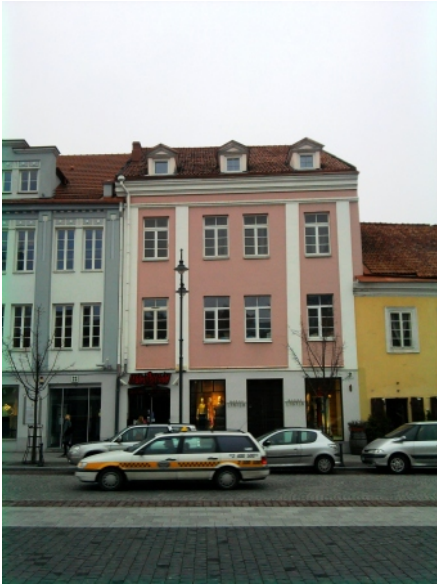
F1

8. Kultūros paveldo objekto būklės apibūdinimas Pastatas yra trijų aukštų su mansarda(F01). Pastato fasadai tinkuoti. Pagrindinio (rytų) gatvės fasado pirmo aukšto komercinių patalpų langai ir durys pakeisti(F02). Antro ir trečio aukštų langai pakeisti mediniai(F03). Ant stogo įrengti trys tūriniai stoglangiai(F01). Lietaus vanduo nuo stogo nevedamas į lietaus kanalizaciją(F10). Kiemo(vakariniuose) fasaduose langai pakeisti, daugelis langų be dalinimų(F04, 07). Pietinio fasado pirmo aukšto langai pakeisti plastikiniai(F08) su grotomis ant langų. Antrame ir trečiame aukštuose langai ir balkoninės durys pakeisti, plastikiniai(F06). Balkonai ir g/b su metaliniais turėklais(F05-07). Ant stogo įrengti du tūriniai stoglangiai(F13). Vakariniam fasade langai pakeisti(F07). Šiauriniame fasade langai pakeisti(F09). Kieme lietaus vanduo nuvestas ant kiemo dangos(F11). Stogo danga keraminės čerpės(F14). Kiemo danga betoninės plytelės(F12).
