Vilniaus senamiesčio atnaujinimo agentūra

**KULTŪROS PAVELDO OBJEKTO BŪKLĖS PATIKRINIMO AKTAS**

1. Pavadinimas \_\_\_\_\_ *namas* \_\_\_\_\_
2. Kultūros vertybių registro unikalus kodas \_\_\_\_\_ *15966* \_\_\_\_\_
3. Adresas \_\_\_\_\_ *Didžioji g. 5* \_\_\_\_\_
4. Valdytojas \_\_\_\_\_  
(vardas, pavardė, gyv. vieta, tel. numeris/juridinio asmens pavadinimas, teisinė forma, buveinė, kodas, tel. numeris)
5. Paskelbtas ar nepaskelbtas saugomu kultūros paveldo objektu \_\_\_\_\_ *valstybės saugomas* \_\_\_\_\_
6. Ankstesnio būklės patikrinimo data ir akto numeris \_\_\_\_\_

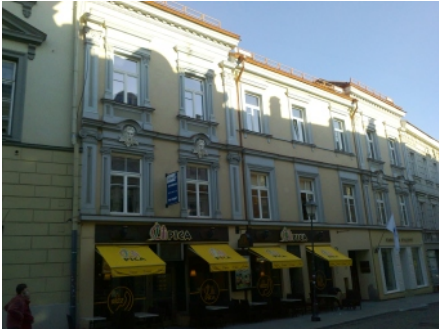
F1

**8. Kultūros paveldo objekto būklės apibūdinimas** Pastatas yra trijų aukštų, fasadai visiškai sutvarkyti(F01). Prie gatvės pirmame aukšte įrengtos komercinės paskirties patalpos(F02-03). Pravažiavimo angoje įrengti metaliniai azūriniai vartai(F04). Pravažiavimo danga betoninės trinkelės(F05), perdanga plokščia betoninė(F06). Pravažiavime atidengta dalis seno mūro(F07). Kiemo fasadai sutvarkyti(F08-10, F13). Ant stogo įrengti tūriniai ir plokštuminiai stoglangiai(F08-12). Vakarinis kiemo fasadas netinkuotas(F14). Kiemo danga betoninės trinkelės(F15). Stogo danga keraminės čerpės. Lietaus vanduo nuvestas į lietaus vandens surinkimo kanalizaciją(F16)
