KULTŪROS PAVELDO OBJEKTO BŪKLĖS PATIKRINIMO AKTAS

2013 – 07 Nr. _____

1. Pavadinimas Pastatų komplekso, vad. Pocių rū mais, čiaurės pastatas
2. Kultūros vertybių registro unikalus kodas 10612
3. Adresas Dominikonų g. 11
4. Valdytojas _____
(vardas, pavardė, gyv. vieta, tel. numeris/juridinio asmens pavadinimas, teisinė forma, buveinė, kodas, tel. numeris)
5. Paskelbtas ar nepaskelbtas saugomu kultūros paveldo objektu valstybės saugomas
6. Ankstesnio būklės patikrinimo data ir akto numeris _____

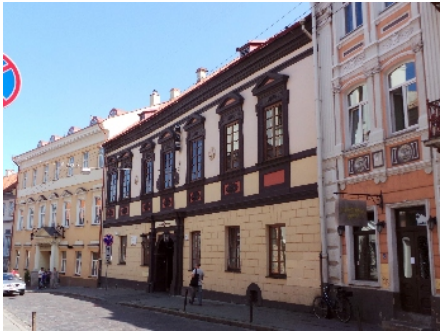
F1

8. Kultūros paveldo objekto būklės apibūdinimas Pastatas yra dviejų aukštų, pagrindiniu fasadu orientuotas į Dominikonų gatvę(F1). Fasade visi langai pakeisti(F2). Fasado centre yra pravažiavimas į kiemą(F3) su medinėmis varčiomis(F4-5). Abipus pravažiavimo yra vartų apsauginiai akmenys(F6). Pravažiavimo danfa betoninės trinkelės(F7), perdanga – skliautas(F8). Visikiemo fasadai sutvarkyti, langai ir durys pakeisti(F9-15). Pietvakarinio kiemo korpuso vienas fasadas yra Stiklių gatvėje(F16-17). Visi langai pakeisti(F18). Pastato stogo danga yra keraminės čerpės(F19). Lietaus vanduo nuo stogu nuvestas į lietaus kanalizaciją(F20-21). Kiemo danga – betoninės trinkelės(F22).
