Vilniaus senamiesčio atnaujinimo agentūra

**KULTŪROS PAVELDO OBJEKTO BŪKLĖS PATIKRINIMO AKTAS**

1. Pavadinimas Pastatų komplekso, vad. Gureckiy rūmais, pietų-rytų pastatas
2. Kultūros vertybių registro unikalus kodas 26363
3. Adresas Dominikonų g. 15
4. Valdytojas \_\_\_\_\_  
(vardas, pavardė, gyv. vieta, tel. numeris/juridinio asmens pavadinimas, teisinė forma, buveinė, kodas, tel. numeris)
5. Paskelbtas ar nepaskelbtas saugomu kultūros paveldo objektu valstybės saugomas
6. Ankstesnio būklės patikrinimo data ir akto numeris \_\_\_\_\_

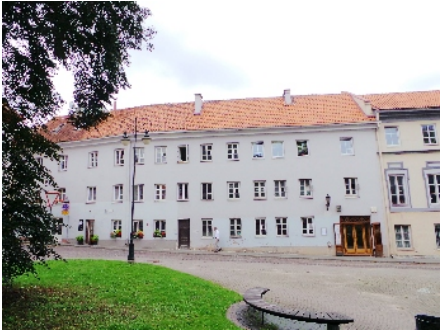
F1

**8. Kultūros paveldo objekto būklės apibūdinimas** Pastatas yra yra trijų aukštų, stovi prie Gaono gatvės(F1). Gaono g. fasade kai kurie langai pakeisti(F2), cokolis vietomis aprtrupėjęs(F3), vanduo nuo stogo nuvestas ant šaligatvio dangos(F4). Kiemo (vakariniame) fasade antrame ir trečiame aukštuose yra medinė galerija per visą fasado plotį(F5-7). Kiemo danga – betoninės plytelės(F8), stogo danga – keraminės čerpės(F2), kaminai tinkuoti, sutvarkyti.
