**KULTŪROS PAVELDO OBJEKTO BŪKLĖS PATIKRINIMO AKTAS**

1. Pavadinimas Pastatas
2. Kultūros vertybių registro unikalus kodas 22799
3. Adresas Gedimino pr. 1
4. Valdytojas \_\_\_\_\_  
(vardas, pavardė, gyv. vieta, tel. numeris/juridinio asmens pavadinimas, teisinė forma, buveinė, kodas, tel. numeris)
5. Paskelbtas ar nepaskelbtas saugomu kultūros paveldo objektu valstybės saugomas
6. Ankstesnio būklės patikrinimo data ir akto numeris \_\_\_\_\_

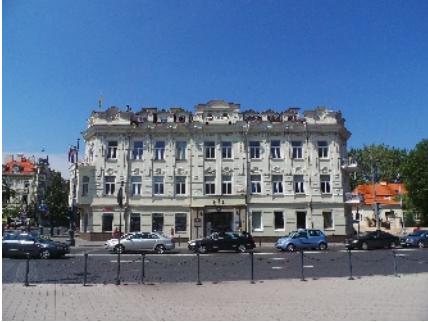
F1

**8. Kultūros paveldo objekto būklės apibūdinimas** Pastatas yra trijų aukštų su mansarda. Pagrindiniu fasadu orientuotas į Vrublevskuo gatvę(F01). Kiti du fasadai orientuoti į gedimino pr.(F02) ir Tiltu g.(F03). Fasadai sutvarkyti, langai pakeisti(F01-05). Lietaus vanduo nuo stogo nuvestas į lietaus

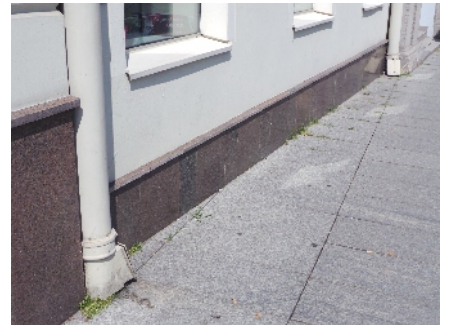
F6

kanalizaciją(F06). Po vienu balkonu Tiltu g. fasade apsiluę dažai(F07). Stoge įrengti tūriniai stoglangiai(F08), stogo danga – skarda (čerpių imitacija).
