Vilniaus senamiesčio atnaujinimo agentūra

**KULTŪROS PAVELDO OBJEKTO BŪKLĖS PATIKRINIMO AKTAS**

1. Pavadinimas kompleksą sudarantis objektas (vakarų namas)
2. Kultūros vertybių registro unikalus kodas 27445
3. Adresas Literatų g. 9
4. Valdytojas \_\_\_\_\_  
(vardas, pavardė, gyv. vieta, tel. numeris/juridinio asmens pavadinimas, teisinė forma, buveinė, kodas, tel. numeris)
5. Paskelbtas ar nepaskelbtas saugomu kultūros paveldo objektu valstybės saugomas
6. Ankstesnio būklės patikrinimo data ir akto numeris \_\_\_\_\_

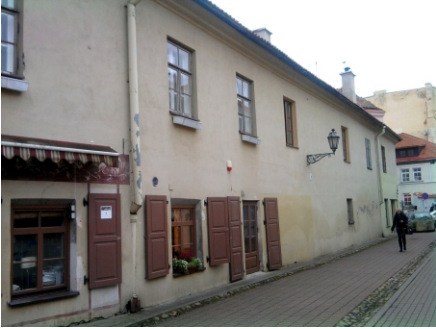
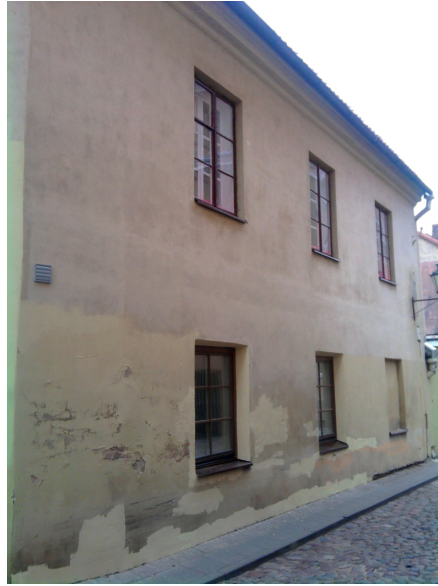
F1

Šiaurinis fasadas orientuotas į Literatų gatvę(F01-02).Fasado dažai išblukę, apsilupe(F02, F04). Visuose gatvių (Literatų ir Rusų) fasaduose langai pakeisti(F01-04, F07). Pastato rytinėje dalyje yra praėjimas į gretimą kiemą(F10). Praėjimo danga – lauko rieduliai ir betonas(F08), perdanga – mūrinė ant metalinių sijų, tinkuota(F09). Kiemo vieno aukšto korpuso pietiniame fasade visi langai pakeisti(F11), fasadas sutvarkytas. Kiti dviejų aukštų pastato kiemo fasadai dabar tvarkomi, daugelis langų pakeisti(F12-15). Likęs vienas senas langas rytiniame fasade(F13). Lietaus vanduo nuo stogų nevestasd į lietaus kanalizaciją (F16-17). Dviejų aukštų pastato stogo danga keraminės čerpės, vieno aukšto pastato – skarda(F06, F11). Kiemo danga – lauko rieduliai ir dalis žalia veja dekoratyviniams augalams(F18).
