9. Fotofiksacija 2010-2011 m. 43 nuotraukos

11. Kultūros paveldo objekto būklės patikrinimo data 2010-04 - 2011-10
(metai, mėnuo, diena)

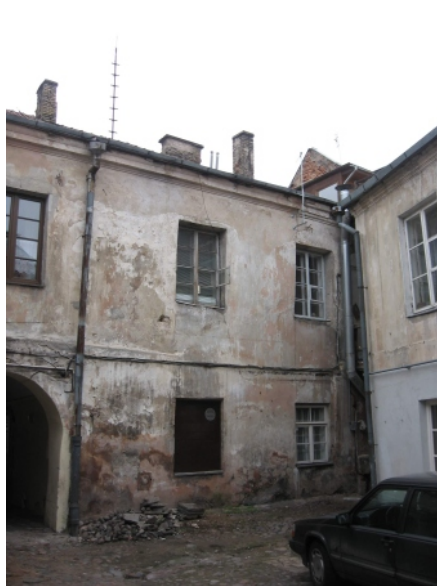
F14

Kiemo danga lauko rieduliai(F26, F40). Lietaus vanduo kieme nuvedamas į kiemą arba į lietaus kanalizaciją(F14, F15, F16). Stogo danga keraminės čerpės.

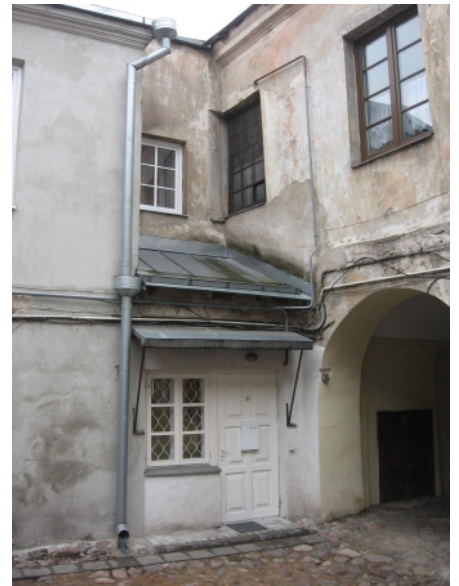
F15

Dešinys(rytinis) didžiojo(pirmo) kiemo korpusas dviejų aukštu, fasado tinkas atnaujintas. Pirmame aukšte, prie gatvės korpuso yra pakeistas langas ir durys(mediniai) (F15). Virš jų nedidelis naujas langas. Kiti langai pirmame aukšte taip pat pakeisti. Gale korpuso esančios dvivėrės durys(F22) nekeistos. Kairėje durų langai plastikiniai, dešinėje langas medinis. Antrame aukšte visi langai pakeisti, plastikiniai(F22, F23). Kiemo dangoje prie korpuso įrengtas betoninių plytelių takas ir nedidelė betoninių trinkelių aikštelė(F39). Stogo danga keraminės čerpės, kaminai netinkuoti, kai kur mūtas apireš(F43).
