Vilniaus senamiesčio atnaujinimo agentūra

**KULTŪROS PAVELDO OBJEKTO BŪKLĖS PATIKRINIMO AKTAS**

1. Pavadinimas namas
2. Kultūros vertybių registro unikalus kodas 12592
3. Adresas Pilies g. 16, Vilnius
4. Valdytojas \_\_\_\_\_  
(vardas, pavardė, gyv. vieta, tel. numeris/juridinio asmens pavadinimas, teisinė forma, buveinė, kodas, tel. numeris)
5. Paskelbtas ar nepaskelbtas saugomu kultūros paveldo objektu valstybės saugomas
6. Ankstesnio būklės patikrinimo data ir akto numeris \_\_\_\_\_

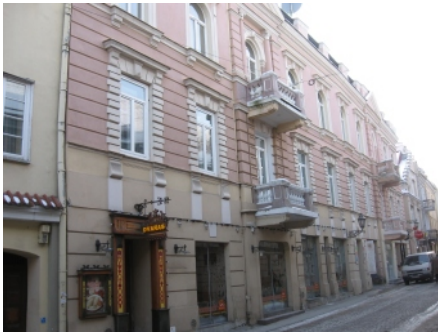
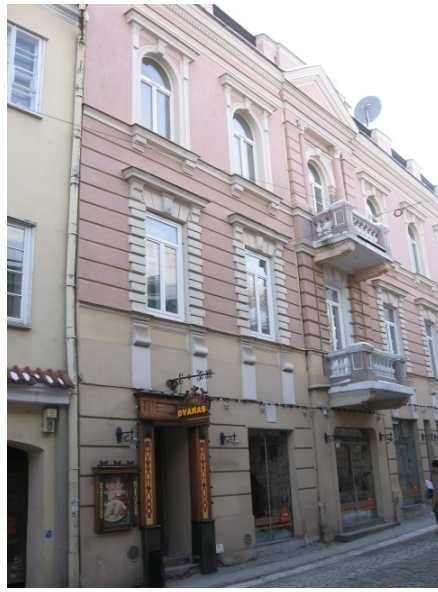
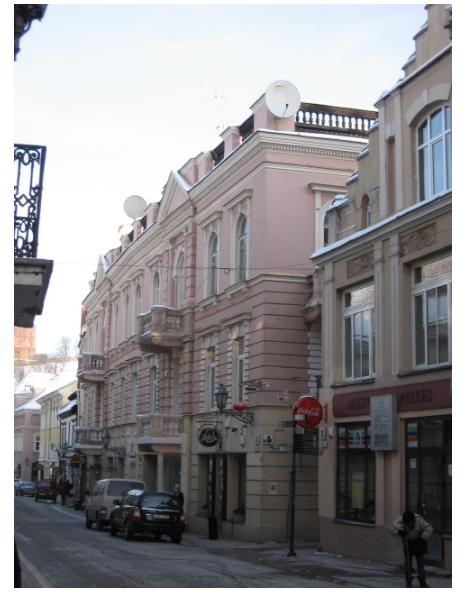
**8. Kultūros paveldo objekto būklės apibūdinimas:** Pagrindinis Pilies g. gatvės fasadas(F1-3) tinkuotas. Ia. vitrininiai langai ir durys. Ila. langai pakeisti, mediniai. IIIa. langai pakeisti, mediniai. Fasade yra du balkonai antrame ir du balkonai trečiame aukštuose. Lietvamzdžiai suvesti į lietaus kanalizaciją. Pravažiavimo perdanga – g/b plokštės, danga – betoninės plytelės(F4). Pravažiavimo vartų varčios kaltinio metalo(F5, F6). Šv.Mykolo g. fasade Ia. langai pakeisti, mediniai. Prie dviejų langų nišų išlikę langinių vyriai(F7). Ia. trys langai nepakeisti, visi kiti nauji plastikiniai(F8, F9)). IIIa. langai nekeisti. Fasade yra po vieną balkoną antrame ir trečiame aukštuose(F10). Lietvamzdžiai nesuvesti į lietaus kanalizaciją. Stogo danga – keraminės čerpės. Stoge įrengti įtraukti stoglangiai(F11). Gatvės korpuso kiemo fasade Ila. vienas langas nekeistas, kitas pakeistas, IIIa. abu langai pakeisti(F12, F13). Ant stogo įrengtas vienas tūrinis stoglangis. Kaminai sutvarkyti, galvutės apskardintos. Vienas kaminas pilnai apskardintas.

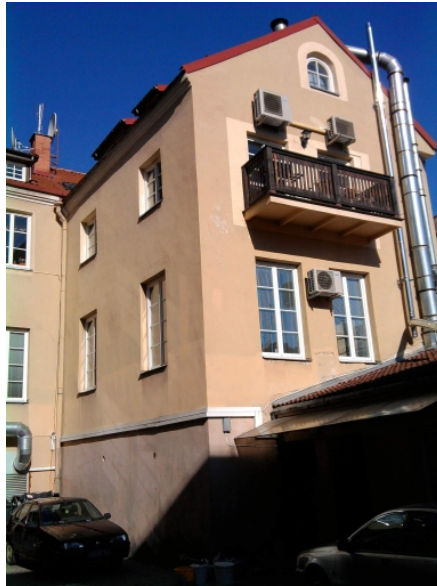
F14

Šiauriniame kiemo korpuse visi langai pakeisti, mediniai. Trečiame aukšte, rytinėje korpuso dalyje balkonas. Ant stogo įrengti du tūriniai stoglangiai(F14). Prie šio korpuso pristatytas vieno aukšto pastatas, kur įrengta restorano virtuvė(F15, F16). Jame yra trys langai (plastikiniai) ir dvejios durys. Šv. Mykolo g. korpuso kiemo fasado(F17, F18) Ia. yra šešios įvairaus tipo durys ir du plastikiniai langai. Ila. keturi nekeisti langai ir keturi pakeisti (plastikiniai). IIIa. langai nekeisti. Rytiniame korpuse Ia. įrengta transformatorinė(F19, F20). Ila. vienas langas pakeistas (plastikinis) kiti šio fasado langai nekeisti. Tarp vieno aukšto pastato(virtuvės) ir rytinio korpuso yra pravažiavimas su mediniais vartais į Pilies g. 14 kiemą(F15). Kiemo danga – betoninės plytelės(F20). Lietvamzdžiais vanduo nubėga į kiemą. Visų korpusų stogų danga – keraminės čerpės.
