KULTŪROS PAVELDO OBJEKTO BŪKLĖS PATIKRINIMO AKTAS

2012-04 Nr. _____
(data)

1. Pavadinimas pastatų komplekso(670) šiaurės korpusas
2. Kultūros vertybių registro unikalus kodas 27290
3. Adresas Pilies g. 22
4. Valdytojas _____
(vardas, pavardė, gyv. vieta, tel. numeris/juridinio asmens pavadinimas, teisinė forma, buveinė, kodas, tel. numeris)
5. Paskelbtas ar nepaskelbtas saugomu kultūros paveldo objektu valstybės saugomas
6. Ankstesnio būklės patikrinimo data ir akto numeris _____

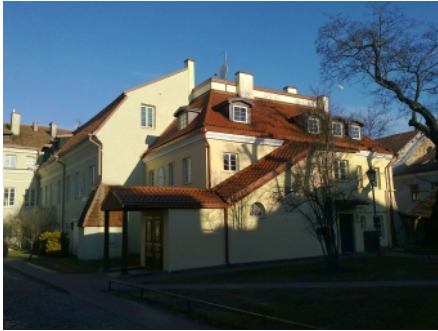
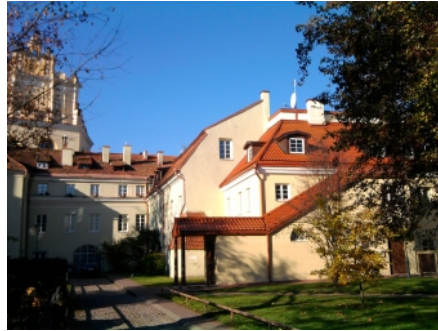
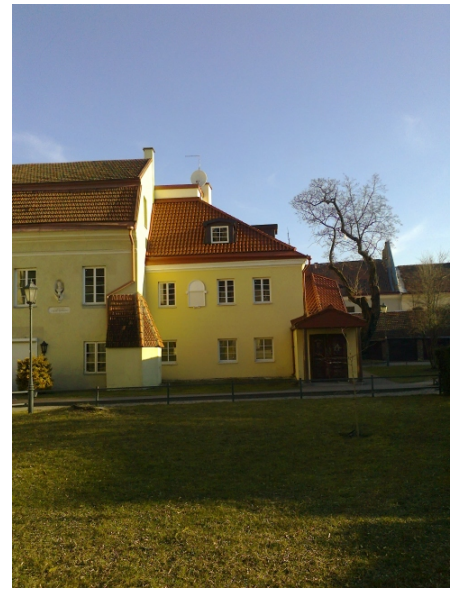
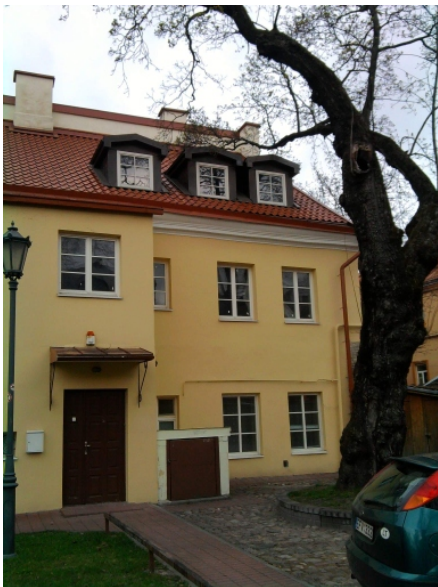
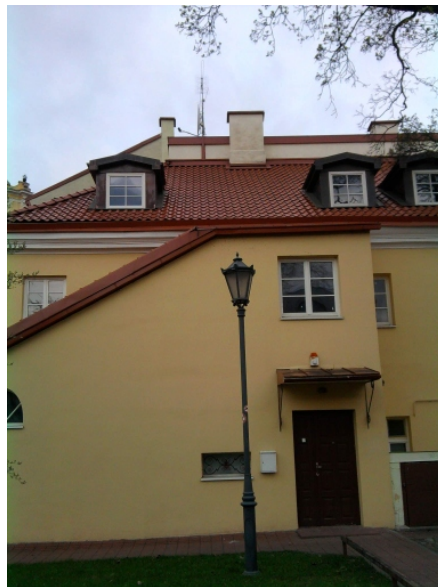
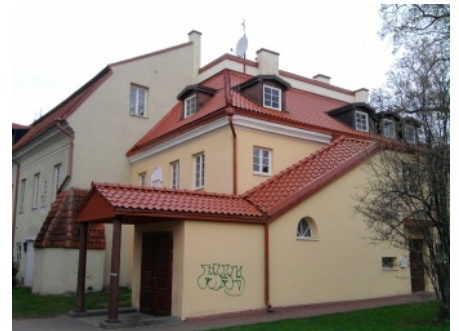
8. Kultūros paveldo objekto būklės apibūdinimas Pastatas yra dviejų aukštu, fasadai tinkuoti(F01-06). Pastatas suremontuotas, langai ir durys pakeisti, fasadai dažyti. Stogo danga ir konstrukcijos naujos(F11). Paei namą įrengta betoninių trinkelų nuogrinda(F08). Lietaus vanduo nuvedamas ant kiemo dangos(F08, F13-14). Ant stogo įrengti tūriniai stoglangiai(F09-10). Prie namo įrengta žalia veja(F12).
