Vilniaus senamiėsčio atnaujinimo agentūra

KULTŪROS PAVELDO OBJEKTO BŪKLĖS PATIKRINIMO AKTAS

1. Pavadinimas namas
2. Kultūros vertybių registro unikalus kodas 1055
3. Adresas Pilies g. 42, Vilnius
4. Valdytojas _____
(vardas, pavardė, gyv. vieta, tel. numeris/juridinio asmens pavadinimas, teisinė forma, buveinė, kodas, tel. numeris)
5. Paskelbtas ar nepaskelbtas saugomu kultūros paveldo objektu valstybės saugomas
6. Ankstesnio būklės patikrinimo data ir akto numeris _____

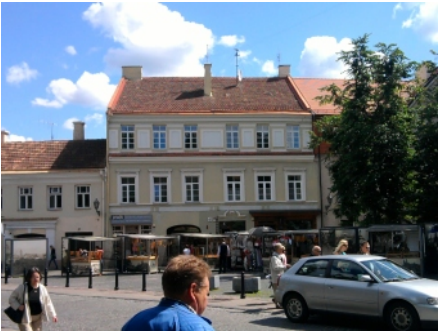
F1

8. Kultūros paveldo objekto būklės apibūdinimas: Pastatas yra dviejų aukštų su nedideliu kiemeliu. Ši vidinį kiemą su Pilies gatve ir kitu, rytiniu kiemu jungia du pravažiavimai su vartais. Visi pastato fasadai tinkuoti. Pilies g. fasado(F1) Ia. langai ir durys yra nauji vitrininiai(F3). IIa. ir III a. langai pakeisti(F2). Ivažiavimą į kiemą iš Pilies g. angoje yra metaliniai ažūriniai vartai(F4, F8). Pravažiavimo perdanga – dalis cilindrinis skliautas, dalis plokščia perdanga(F5, F6, F7). Pravažiavimo danga – betonas(F6). Kiemo danga – asfaltas(F17). Kiemo fasaduose visi langai pakeisti(F9, F10, F11, F 12, F13, F14, F15). Kiemo fasaduose yra seni balkonai su metalinėmis grotelėmis(F13, F16). Rytiniame kiemo korpuse yra pravažiavimas į rytinį kiemą, esantį už šio korpuso(F18). Šio pravažiavimo perdanga – cilindrinis skliautas(18, F19), danga – betonas(F 22). Pravažiavime yra seni mediniai vartai(F20, F 21). Pastato stogo danga – keraminės čerpės. Ant stogo, kiemo fasaduose, įrengti tūriniai stoglangiai(F13, F27). Kaminai aptinkuoti, galvutės apskardintos(F28). Lietvamzdžiai suvesti į lietaus vandens surinkimo kanalizaciją, ne visi tvarkingi(F 23, F 24, F 25, F 26).
