**KULTŪROS PAVELDO OBJEKTO BŪKLĖS PATIKRINIMO AKTAS**

2013-07 Nr. \_\_\_\_\_

1. Pavadinimas Pastatų komplekso, vad. Sulistrovskių rūmais, rūmai
2. Kultūros vertybių registro unikalus kodas 10655
3. Adresas Skapo g. 4
4. Valdytojas \_\_\_\_\_  
(vardas, pavardė, gyv. vieta, tel. numeris/juridinio asmens pavadinimas, teisinė forma, buveinė, kodas, tel. numeris)
5. Paskelbtas ar nepaskelbtas saugomu kultūros paveldo objektu valstybės saugomas
6. Ankstesnio būklės patikrinimo data ir akto numeris \_\_\_\_\_

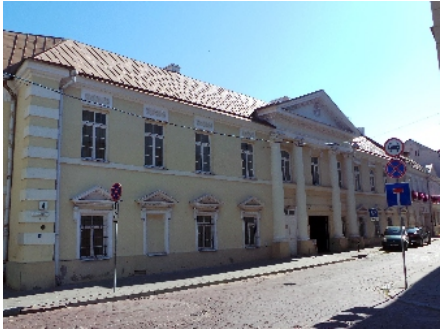
F1

**8. Kultūros paveldo objekto būklės apibūdinimas** Pastatas yra dviejų aukštų, pagrindiniu fasadu orientuotas į Skapo g.(F1). Fasado cokolis vietomis pažeistas drėgmės, tinkas ir dažai dalinai atsilupe(F2-3). Fasade visi langai pakeisti. Pastato centre yra pravažiavimo į kiemą vartai sumetalinėmis varčiomis(F4). Pravažiavimo danga – betoninės trinkelės(F5), perdanga – cilindrinis skliautas(F6). Kiemo fasadas sutvarkytas, visilangai pakeisti(F7). Pastato danga – skarda, kaminais tinkuoti. Lietaus vanduo nuo stogo nuvestas į lietaus kanalizaciją(F2). Kiemo danga – betoninės trinkelės(F8).
