KULTŪROS PAVELDO OBJEKTO BŪKLĖS PATIKRINIMO AKTAS

2013-07 Nr. _____

1. Pavadinimas Pastatų kompleksas, vad. Sulistrovskių rūmais, vakarų pastatas
2. Kultūros vertybių registro unikalus kodas 26654
3. Adresas Skapo g. 4
4. Valdytojas _____
(vardas, pavardė, gyv. vieta, tel. numeris/juridinio asmens pavadinimas, teisinė forma, buveinė, kodas, tel. numeris)
5. Paskelbtas ar nepaskelbtas saugomu kultūros paveldo objektu valstybės saugomas
6. Ankstesnio būklės patikrinimo data ir akto numeris _____

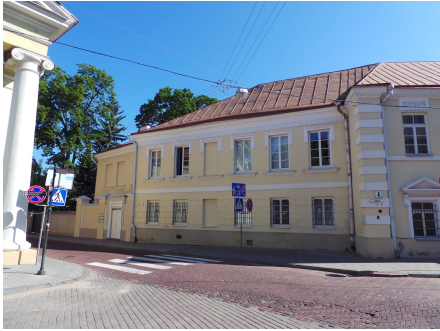
F1

8. Kultūros paveldo objekto būklės apibūdinimas Pastatas yra dviejų aukštų, pagrindiniu (pietiniu) fasadu orientuotas į Universiteto gatvę(F1). Fasade visi langai pakeisti. Cokolis vietomis pažeistas drėgmės(F8). Kiemo(rytinis) fasadas tvarkingas, langai pakeisti(F2). Pastato vakarinis fasadas tvarkingas, langai pakeisti(F3). Pastato stogo danga – skarda, kaminai tinkuoti(F4-5). Lietaus vanduo nuo stogų nuvestas į lietaus kanalizaciją(F6-8).
