Vilniaus senamiesčio atnaujinimo agentūra

KULTŪROS PAVELDO OBJEKTO BŪKLĖS PATIKRINIMO AKTAS

1. Pavadinimas Namas su galerija
2. Kultūros vertybių registro unikalus kodas 767
3. Adresas Tilto g. 10
4. Valdytojas _____
(vardas, pavardė, gyv. vieta, tel. numeris/juridinio asmens pavadinimas, teisinė forma, buveinė, kodas, tel. numeris)
5. Paskelbtas ar nepaskelbtas saugomu kultūros paveldo objektu valstybės saugomas
6. Ankstesnio būklės patikrinimo data ir akto numeris _____

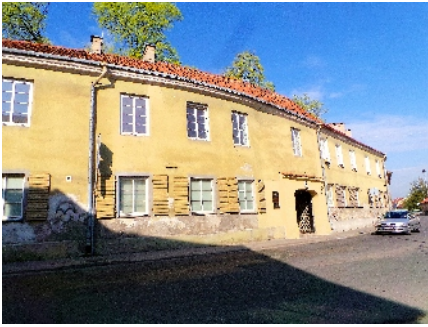
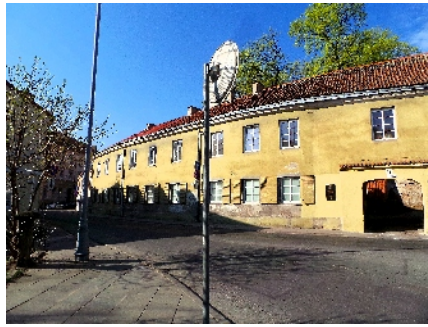
F1

8. Kultūros paveldo objekto būklės apibūdinimas Pastatas yra dviejų aukštų, pagrindiniu fasadu stovi prie Tilto gatvės(F01-02). Gatvės fasade langai pakeisti(F01-04). Cokolis yra paveiktas drėgmės, aptrupėjęs(F05-06). Įvažiavimas į kiemą(F07) yra su metalinėmis varčiomis(F08-09). Įvažiavimo danga yra betoninių plytelių(F10). Pravažiavimo perdanga plokščia betoninė(F11). Kiemo fasade antrame aukšte yra medinė galerija(F12-14). Dalis galerijos paremta ant plytų mūro kolonų(F15), dalis ant medinių kolonų(F16). Mūrinių kolonų apčia apsilupusi(F17). Medinės kolonos nedažytos(F18). Į galeriją veda du mediniai laiptai(F19-20). Galerijų apačia apkalta lentomis(F21-22). Balkonų turėklai iš tekintų baliasių(F23-24). Po galerijomis praėjimai iškloti plytomis(F25) ir betoninėmis plytelėmis(F26). Stogas dengtas keraminėmis čerpėmis, kaminai tinkuoti(F27-28). Stoge yra įrengti nedideli

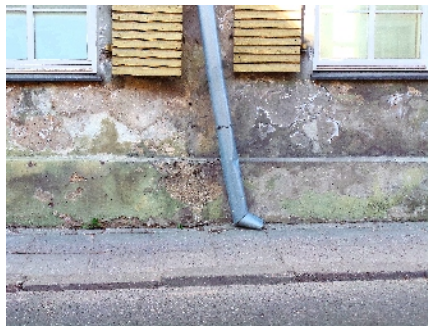
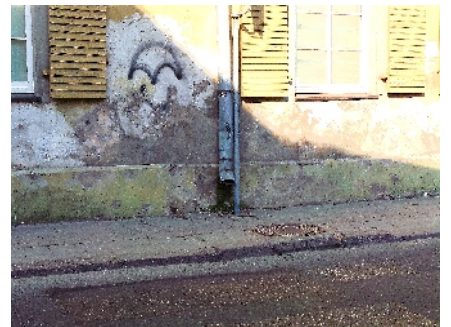
F5

konstrukcijos - lauko akmenų ir plytų mūro pamatas su tinkuotu cokoliu (pamatas netyrinėtas, cokolio būklė bloga); plytų mūro sienos (būklė patenkinama); perdanga (netyrinėta); medinės gegninės stogo konstrukcijos tipas (netyrinėta); stalių ir kitų medžiagų gaminiai – langų medinių konstrukcijų ir skaidymo tipas (dalies langų medžiagiškumas pakeistas, išlaikant skaidymą; būklė patenkinama);

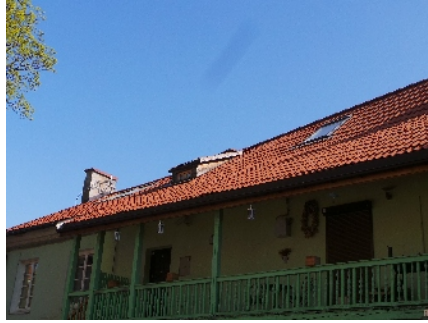
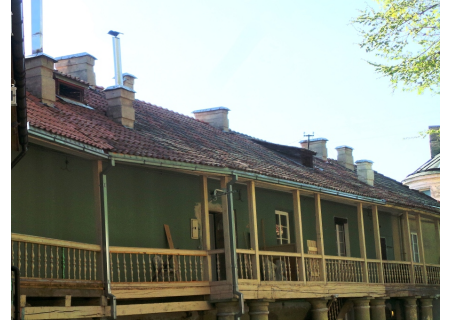
F29

stoglangiai(F29-30). Kiemas dalinai yra dengtas lauko rieduliais(F31), dalinai asfaltu(F32). Lietaus vanduo nuvestas ant šaligatvių ir kiemo dangos.
