KULTŪROS PAVELDO OBJEKTO BŪKLĖS PATIKRINIMO AKTAS

1. Pavadinimas Julijono Janučevskio namas
2. Kultūros vertybių registro unikalus kodas 15885
3. Adresas Vilniaus g. 21
4. Valdytojas _____
(vardas, pavardė, gyv. vieta, tel. numeris/juridinio asmens pavadinimas, teisinė forma, buveinė, kodas, tel. numeris)
5. Paskelbtas ar nepaskelbtas saugomu kultūros paveldo objektu valstybės saugomas
6. Ankstesnio būklės patikrinimo data ir akto numeris _____

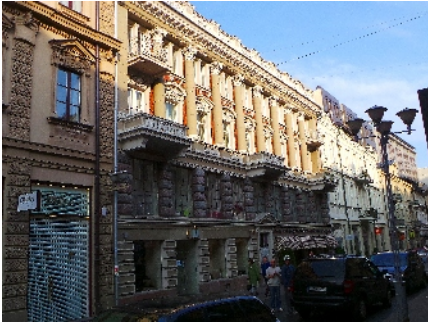
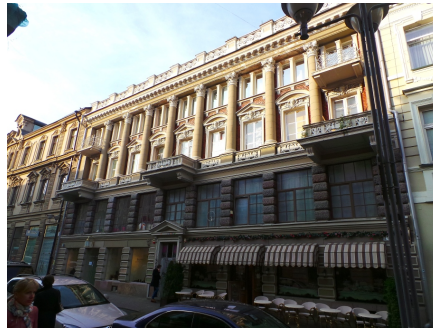
F1

8. Kultūros paveldo objekto būklės apibūdinimas *Pastatas keturių aukštų, pagrindiniu fasadu orientuotas į Vilniaus gatvę(F01-02). Pirmame aukšte yra komercinės paskirties patalpos(F03-04). Gatvės fasade daugelis langų yra pakeisti(F05-06). Balkonai sutvarkyti(F07). Gatvės fasade lietaus vanduo nuvestas ant šaligatvio dangos(F08). Kiemo fasadai apleisti, dažai išblukę, langai nekeisti(F09-13). Kiemo danga – asfaltas(F14).*
