Vilniaus senamiesčio atnaujinimo agentūra

KULTŪROS PAVELDO OBJEKTO BŪKLĖS PATIKRINIMO AKTAS

1. Pavadinimas Namas
2. Kultūros vertybių registro unikalus kodas 27982
3. Adresas Žygimantų g. 10
4. Valdytojas _____
(vardas, pavardė, gyv. vieta, tel. numeris/juridinio asmens pavadinimas, teisinė forma, buveinė, kodas, tel. numeris)
5. Paskelbtas ar nepaskelbtas saugomu kultūros paveldo objektu valstybės saugomas
6. Ankstesnio būklės patikrinimo data ir akto numeris _____

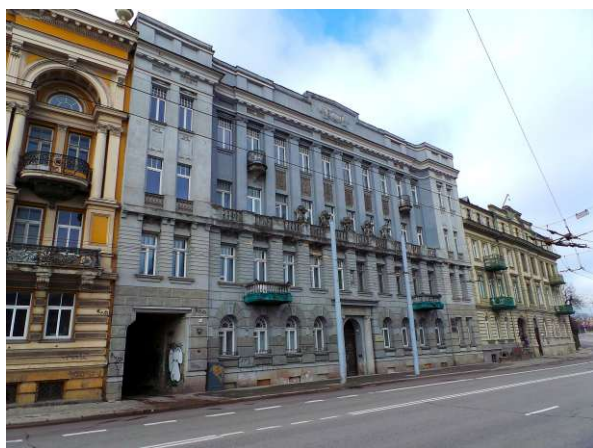
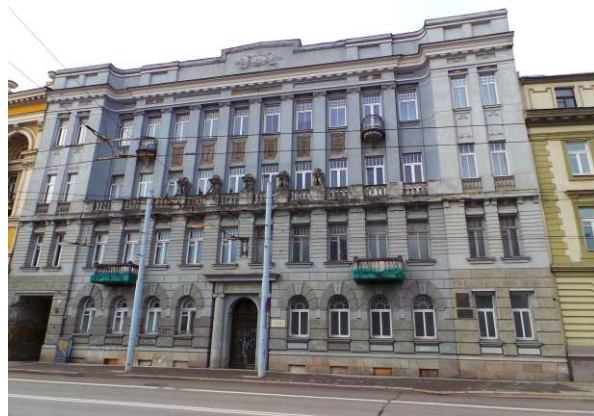
8. Kultūros paveldo objekto būklės apibūdinimas Pastatas yra keturių aukštų su cokoliniu aukštu(F01-02). Fasade daugelis langų pakeisti. Trečiame aukšte esančios skulptūrinės kompozicijos postamento tinkas aptrupėjęs(F03). Balkonai fasade aptrupėję(F04-06). Fasado centre yra senos medinės įėjimo į pastatą durys(F08), prie durų marmurinė danga(F09). Pravažiavimo į kiemą anga be varčių(F10). Pravažiavimo perdanga plokščia betoninė(F11), danga – betoninė(F12). Pravažiavimo sienos rustuotos, išteptos dažais(F13-14). Kiemo fasadai tinkuoti, lygūs(F15-17). Fasaduose langai pakeisti. Cokolis kieme daugelyje vietų paveiktas drėgmės, aptrupėjęs(F18-21). Lietaus vanduo nuo stogo nuvestas ant kiemo dangos. Kiemo danga – asfaltas(F22).
