Vilniaus senamiesčio atnaujinimo agentūra

KULTŪROS PAVELDO OBJEKTO BŪKLĖS PATIKRINIMO AKTAS

1. Pavadinimas Šv. Jackaus koplytėlė
2. Kultūros vertybių registro unikalus kodas 287
3. Adresas J. Basanavičiaus g.
4. Valdytojas _____
(vardas, pavardė, gyv. vieta, tel. n numeris/juridinio asmens pavadinimas, teisinė forma, buveinė, kodas, tel. numeris)
5. Paskelbtas ar nepaskelbtas saugomu kultūros paveldo objektu valstybės saugomas
6. Ankstesnio būklės patikrinimo data ir akto numeris _____

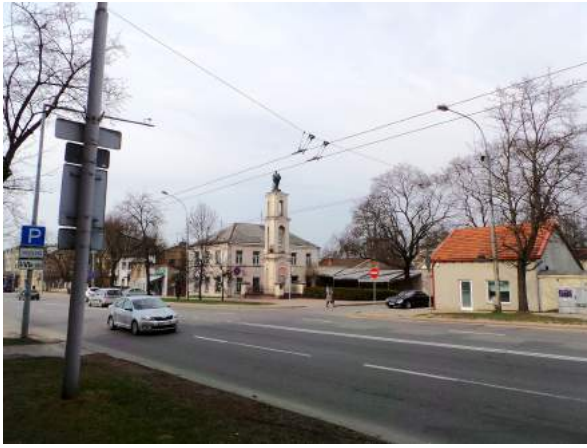
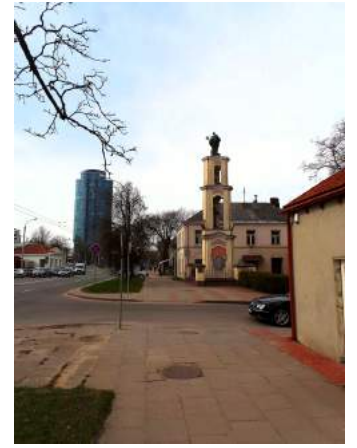
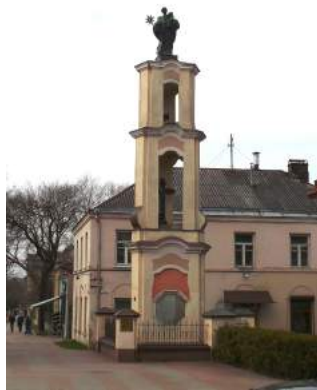
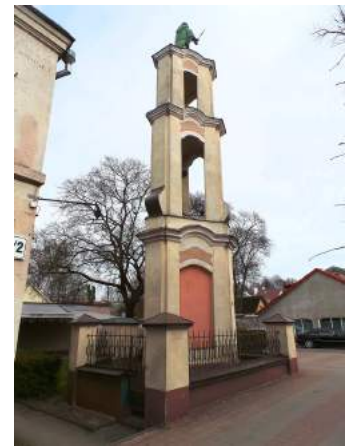
8. Kultūros paveldo objekto būklės apibūdinimas Statinys stovi Jovaro ir J. Basanavičiaus gatvių kampe. Statinys yra trikampio plano, trijų tarpsnių(F01-04). Statinio viršuje stovi Šv. Jackaus skulptūra. Statinys mūrinis, tinkuotas, karnizai ir tarpsnių plokštumos apskardinti varine skarda. Statinio nišos dažytos, vienoje nišoje marmurinė lenta su užrašu(F06). Statinys aptvertas tvorele su mūriniiais stulpais ir kaltine metaline tvorele tarp jų(F07-08). Tvorelės stulpų viršus ir tarpai tarp stulpų apskardinti varine skarda.

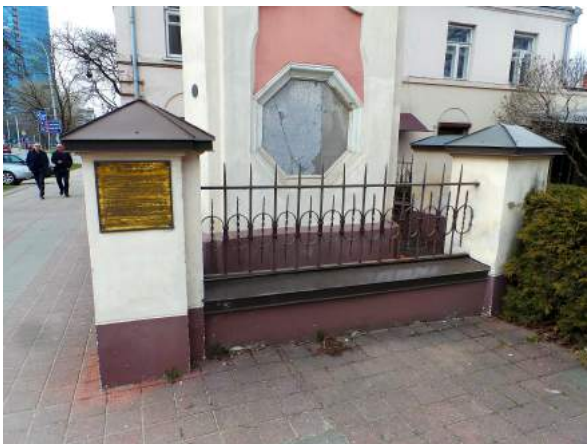
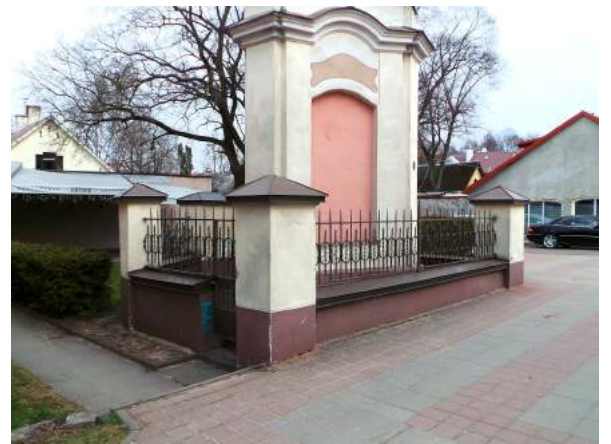
įvairūs mažosios kraštovaizdžio architektūros statiniai – tvora su mūrine tinkuota cokoline dalimi bei 5 skirtingo dydžio stulpeliais (tarpuose metalinė ažūrinė tvora su vartų anga R pusėje; būklė gera); dangos medžiaga – dažytos lygios skardos tipas (būklė gera);
