2. LIETVAMZDŽIAI

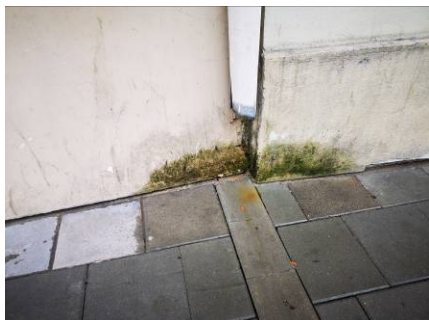
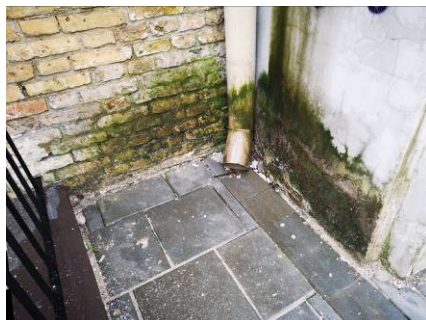
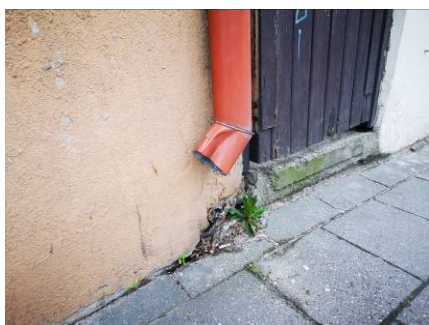
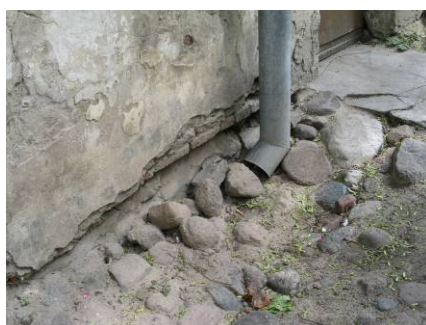
Prastesnė situacija su lietaus nuvedimo sistemomis. Dažnai jos būna nekanalizuotos, remontuotinos ir tinkamai neorganizuotos. Pateiksim kelis blogus pavyzdžius:

Pateiktuose pavyzdžiuose matyti, kad dėl nesutvarkytų ir neįkanalizuotų lietvamzdžių, lietaus vanduo patenka ant pamatų, ardo cokolį, be to nuolat veikiama drėgmės sienos dalis apauga samanomis ar kitais biopažeidėjais. Šiuo atveju reikia tik sutvarkyti lietvamzdžius, papildomomis detalėmis nukreipiant vandenį nuo pastato. Tai nebus didelė investicija, bet greitai pasiekiamas geras rezultatas, kaip matome žemiau esančiame pavyzdyje.

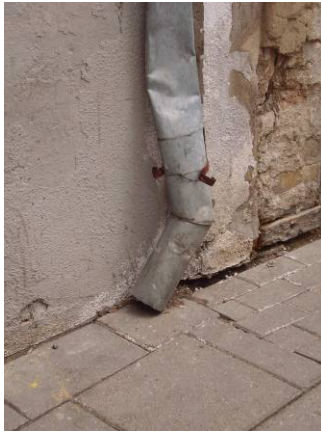
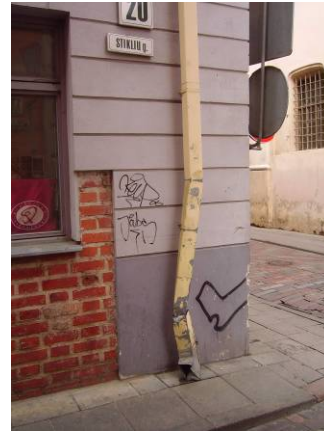
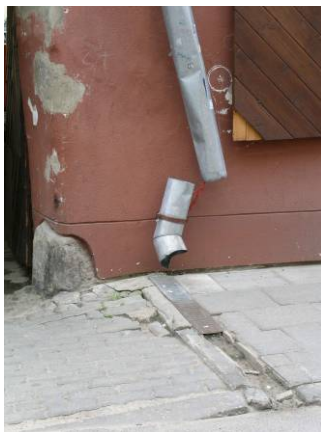
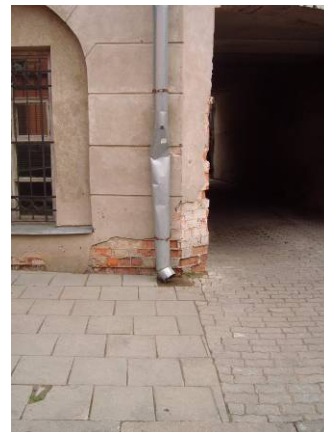
Kita problema – sulankstyti lietvamzdžiai (neatsakingi piliečiai, neatsargus transportas ir pan.).

Tokie lietvamzdžiai ne tik gadina pastato, bet ir bendrą senamiesčio vaizdą nes tokių lietvamzdžių yra tikrai nemažai. Siekiant išvengti tokių nuostolių reikia nedidelės investicijos, šiuo atveju įrengiant lietvamzdžių apsaugą.

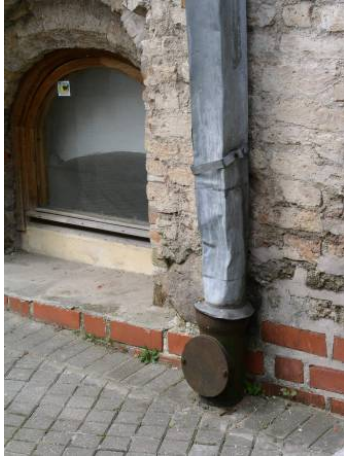
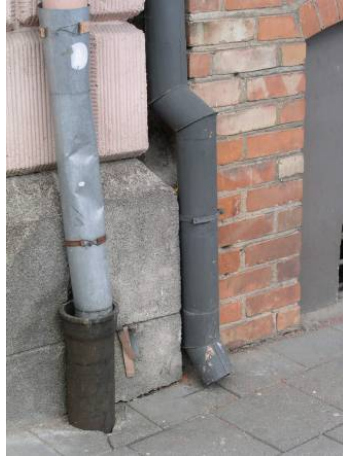
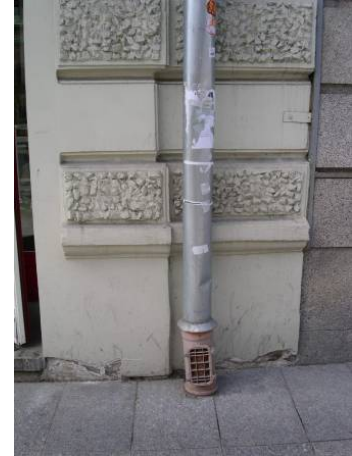
Daugelio senamiesčio pastatų lietvamzdžiai yra prijungti prie lietaus kanalizacijos. Atrodytų turėtų būti paprastesnė ir saugesnė situacija, bet analogiškų problemų ir čia atsiranda. Lietvamzdžiai taip pat sulankstomi, netinkamai prijungiami prie įlajų, naudojamos plastikinės įlajos, kurių nedera naudoti senamiestyje ir istoriniuose pastatuose.

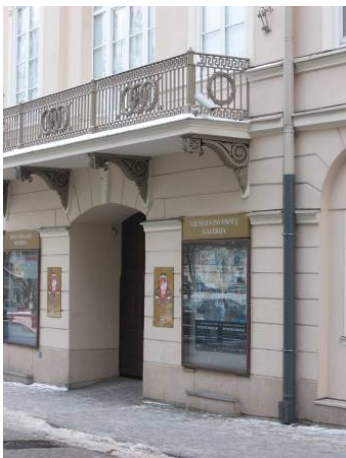
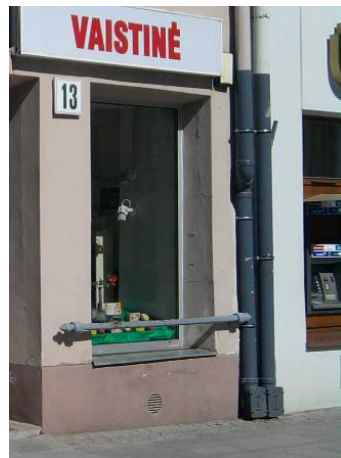
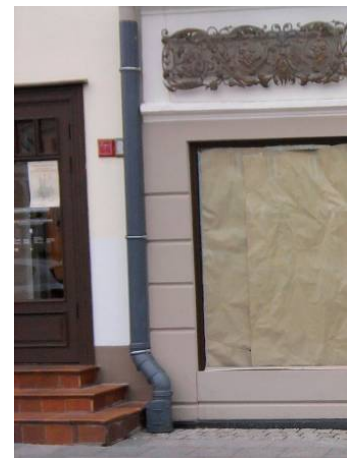
Tinkamiausias ir efektyviausias būdas senamiestyje įrengiant lietvamzdžius su ketaus įlaja ir ne mažiau dviejų metrų ketaus stovu virš jos.

Šiuo atveju mūsų patarimas norint teisingai įrengti ir eksploatuoti lietvamzdžius reikėtų vadovautis Vilniaus m. savivaldybės administracijos direktoriaus įsakymu „Dėl lietaus vandens nuleidimo sistemų Vilniaus senamiestyje ir miesto storiniuose pastatuose įrengimo ir eksploatacijos tvarkos“ ir gamintojo rekomendacijomis.
