Vilniaus senamiesčio atnaujinimo agentūra

**KULTŪROS PAVELDO OBJEKTO BŪKLĖS PATIKRINIMO AKTAS**

1. Pavadinimas Pastatas
2. Kultūros vertybių registro unikalus kodas 16901
3. Adresas Vilniaus g. 37
4. Valdytojas \_\_\_\_\_  
(vardas, pavardė, gyv. vieta, tel. numeris/juridinio asmens pavadinimas, teisinė forma, buveinė, kodas, tel. numeris)
5. Paskelbtas ar nepaskelbtas saugomu kultūros paveldo objektu valstybės saugomas
6. Ankstesnio būklės patikrinimo data ir akto numeris \_\_\_\_\_

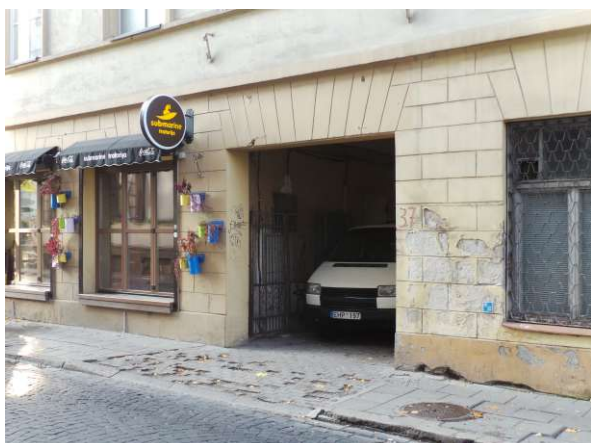
F6

**8. Kultūros paveldo objekto būklės apibūdinimas** Pastatas yra dviejų aukštų, gatvės fasadas tinkuotas(F01-02). Pirmas aukštas rustuotas, cokolyje daugelyje vietų yra nutrupėjimų(F03-05). Antro aukšto langai pakeisti(F06). Dalyje pirmo aukšto yra komercinės paskirties patalpos su vitrininiais langais(F02), kitoje pirmo a. dalyje langai nekeisti(F03). Pravažiavimas į kiemą yra su metalinėmis varčiomis(F07). Pravažiavimo danga – betoninės trinkelės(F08). Perdanga – cilindrinis skliautas(F09). Kiemo fasadai tinkuoti. Daugelis langų nekeisti(F10-15). Cokolis vietomis paveiktas drėgmės(F17). Stogų danga – cinkuota skarda, kaminai tinkuoti(F15-16). Kiemo danga – asfaltas(F18-19).
