Vilniaus senamiesčio atnaujinimo agentūra

KULTŪROS PAVELDO OBJEKTO BŪKLĖS PATIKRINIMO AKTAS

1. Pavadinimas Namas
2. Kultūros vertybių registro unikalus kodas 27975
3. Adresas J. Basanavičiaus g. 11
4. Valdytojas _____
(vardas, pavardė, gyv. vieta, tel. numeris/juridinio asmens pavadinimas, teisinė forma, buveinė, kodas, tel. numeris)
5. Paskelbtas ar nepaskelbtas saugomu kultūros paveldo objektu valstybės saugomas
6. Ankstesnio būklės patikrinimo data ir akto numeris _____

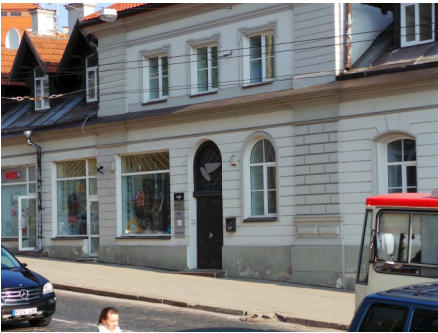
F3

8. Kultūros paveldo objekto būklės apibūdinimas Pastatas yra dalinai vieno, dalinai dviejų aukštų su mūrine mansarda, pagrindiniu (pietiniu) fasadu orientuotas į J. Basanavičiaus gatvę(F1-3). Pastato vakarinės dalies pirmame įrengti dideli vitrininiai langai(F5-6). Langai pakeisti. Rytinėje dalyje išlikusios senos langų angos. Centrinėje fasado dalyje yra mūrinė mansarda(F7). Abiejose mūrinės mansardos pusėse stoge įrengti tūriniai stoglangiai su dvišlaičiais stogais(F9-10). Kiemo fasadai tinkuoti. Šiaurinio fasado rytinėje dalyje stoge įrengta tūrinė mansarda(F13). Šiaurinio fasado centre yra dviejų aukštų dalis su tūriniais stoglangiais ant stogo(F13). Šiaurinio fasado vakarinėje dalyje fasado dažai apsilupę(F20). Šioje pastato dalyje stoge įrengti įvairių dydžių tūriniai stoglangiai(F15-18). Stogo danga keraminės čerpės. Lietaus vanduo nuo stogo nuvedamas ant šaligatvio ir liemo dangų(F6,22,23). Kai kurie lietaus vandens vamzdžiai yra sulamdyti(F22). Kieme įrengti vejos plotai su augalais, praejimai iškloti betoninėmis plytelėmis(F13, 21).
