KULTŪROS PAVELDO OBJEKTO BŪKLĖS PATIKRINIMO AKTAS

1. Pavadinimas _____ *namas* _____
2. Kultūros vertybių registro unikalus kodas _____ *15821* _____
3. Adresas _____ *Šv. Jono g. 9* _____
4. Valdytojas _____
(vardas, pavardė, gyv. vieta, tel. numeris/juridinio asmens pavadinimas, teisinė forma, buveinė, kodas, tel. numeris)
5. Paskelbtas ar nepaskelbtas saugomu kultūros paveldo objektu _____ *valstybės saugomas* _____
6. Ankstesnio būklės patikrinimo data ir akto numeris _____

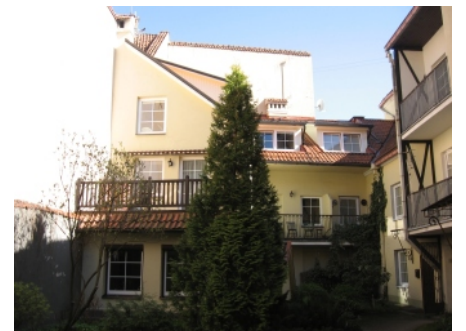
F8

8. Kultūros paveldo objekto būklės apibūdinimas _____ *Namas prie šv. Jono g. trijų aukštų, tinkuotas, tinkas Ia. pažeistas drėgmės. Gatvės fasade(F1) langai nekeisti, mediniai. Ia. langai su medinėmis langinėmis. Kiemą nuo gatvės skiria mūrinė tvora su mediniais vartais(F2). Šio korpuso kiemo fasade langai nekeisti. II ir III aukštuose yra betoniniai balkonai ant metalinių sijų su mediniais turėklais(F3). Balkonų metalinės sijos pažeistos korozijos, nutrupėjęs nuo jų tinkas(F4, F5). Siauresnėje namo dalyje II ir III aukštuose įrengti g/b balkonai su metaliniais turėklais(F6, F7). Šioje pastato dalyje langai ir balkonų durys pakeisti, mediniai. Pirmame aukšte yra praėjimas į gretimą, šv. Jono g. 7, namo kiemą(F8). Kiemą gale stovintis korpusas suremontuotas, langai ir durys pakeisti. Šiame korpuse ant stogo įrengti tūriniai stoglangiai(F10, F11). Kieme įrengta veja su dekoratyviniais augalais ir medžiais(F12, F13). Takas kieme išgrįstas betoninėmis trinkelėmis(F14, F15). Pastatų stogų danga – keraminės čerpės, kaminai sutvarkyti. Kieme lietaus vanduo nuleidžiamas į kiemą(F8), gatvės fasade – į gatvę(F1).*
