## KULTŪROS PAVELDO OBJEKTO BŪKLĖS PATIKRINIMO AKTAS

2010-07 Nr.      
(data)

1. Pavadinimas pastatų komplekso (26651) rytų namas
2. Kultūros vertybių registro unikalus kodas 26653
3. Adresas S. Skapo g. 8
4. Valdytojas \_\_\_\_\_  
(vardas, pavardė, gyv. vieta, tel. numeris/juridinio asmens pavadinimas, teisinė forma, buveinė, kodas, tel. numeris)
5. Paskelbtas ar nepaskelbtas saugomu kultūros paveldo objektu valstybės saugomas
6. Ankstesnio būklės patikrinimo data ir akto numeris \_\_\_\_\_

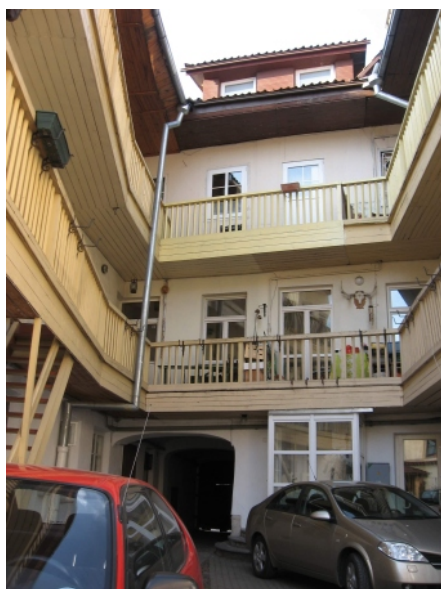
F4

8. Kultūros paveldo objekto būklės apibūdinimas Gatvės (pietinis) korpuso S. Skapo g. fasade I ir II aukštuose langai pakeisti, IIIa. pakeistas vienas langas(F1, F2, F3, F4). Kiemo fasaduose II ir III aukštuose yra mediniai balkonai-galerijos su mediniais turėklais. Gatvės korpuso kiemo fasade langai ir durys pakeisti. I kiemo pusę ant stogo įrengtas tūrinis stoglangis(F5). I gatvės pusę, ant stogo įrengtas nedidelis tūrinis stoglangis(F4). Rytinio kiemo korpuso fasade langai nekeisti. Šiaurinis korpuso fasadas apsilupęs, kai kur ištrupėjęs tinkas, prie sienos išvestas ilgas metalinis dūmtraukis iš pavėsinės(F8, F9), esančios prie šio korpuso(F8). Vakarinis kiemo korpusas yra keturių aukštų. Ketvirtame aukšte įrengtas medinis balkonas(F10, F11, F12). Kiemo gale, prie vakarinio korpuso šiaurinės sienos yra dviejų aukštų mūrinis gyvenamas namas(F10, F12). Pravažiavimas į kiemą uždarytas mediniais vartais. Gatvėje, abipus pravažiavimo yra du vartų apsauginiai akmenys. Pravažiavimo perdanga – cilindrinis skliautas, danga – rieduliai ir šlifuoti akmenys(F13, F14, F15). Kiemo danga – betoninės trinkelės su riedulių juostomis(F16, F17, F18). Stogo danga – keraminės čerpės. Kaminai netinkuoti, galvutės apskardintos. Lietaus vanduo surenkamas į lietaus vandens surinkimo kanalizaciją.
