**KULTŪROS PAVELDO OBJEKTO BŪKLĖS PATIKRINIMO AKTAS**

2012-04 Nr. \_\_\_\_\_

1. Pavadinimas \_\_\_\_\_ pastatas \_\_\_\_\_
2. Kultūros vertybių registro unikalus kodas \_\_\_\_\_ 1049 \_\_\_\_\_
3. Adresas \_\_\_\_\_ Didžioji g. 3 \_\_\_\_\_
4. Valdytojas \_\_\_\_\_  
(vardas, pavardė, gyv. vieta, tel. numeris/juridinio asmens pavadinimas, teisinė forma, buveinė, kodas, tel. numeris)
5. Paskelbtas ar nepaskelbtas saugomu kultūros paveldo objektu \_\_\_\_\_ valstybės saugomas \_\_\_\_\_
6. Ankstesnio būklės patikrinimo data ir akto numeris \_\_\_\_\_

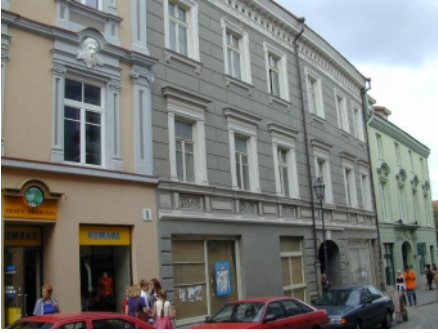
F1

**8. Kultūros paveldo objekto būklės apibūdinimas** \_\_\_\_\_ Pastatas yra trijų aukštų, fasadas rustuotas(F01-02). Visi fasado langai antrame ir trečiame aukštuose pakeisti(F04-07). Pastatas šiuo metu yra nenaudojamas, apleistas, kiemas u-rakintas, pirmame aukšte esančios vitrinės uždengtos(F03). Tinkas kai kuriose vietose aptrupėjęs, paveiktas drėgmės(F05-06). Lietaus vanduo nuvestas į lietaus surinkimo kanalizaciją. Stogo danga keraminės čerpės(F08).
